Xypex 於氯腐蝕防護的應用 - 案例探討

澳洲雪梨根納瑪塔灣的克羅納拉碼頭

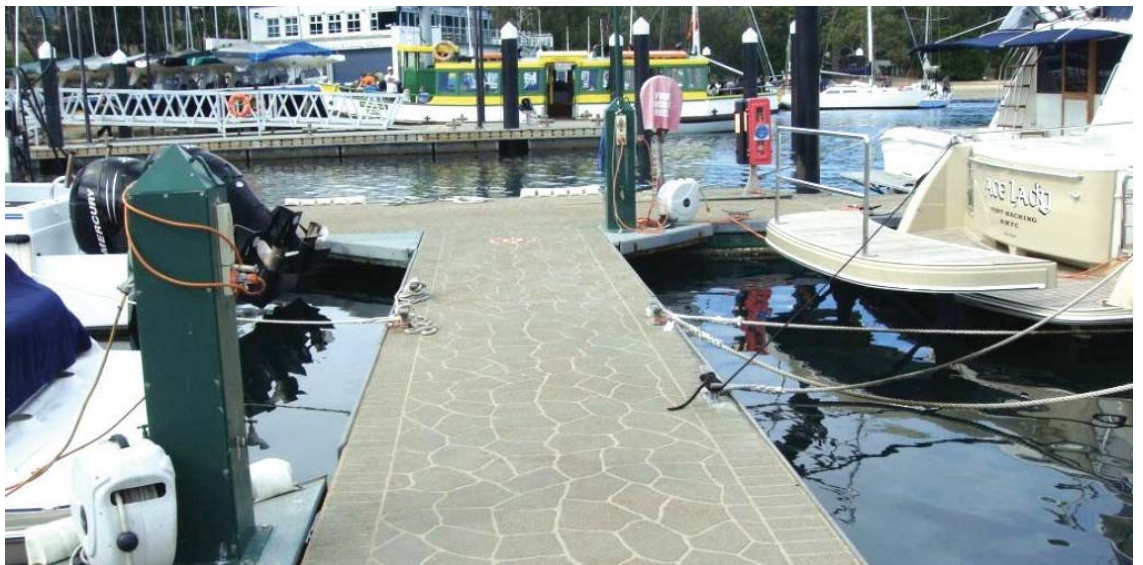
1994 年 – 剛建造完的碼頭

漂浮碼頭步道在 1994 年 10 月建造完成，其厚度為 100 公厘 (4 英吋) 厚，表面混凝土厚度 40 公厘 (1 又 5/8 英吋)，覆蓋在預張力鋼纜上。碼頭漂浮在泡棉浮板上，路面距離水面僅有 350 公厘 (14 英吋)。此設計注定步道無法靠一般方法來達成嚴格的抗氯腐蝕要求，因此工程人員選擇 Xypex 來作為額外的氯腐蝕保護措施。

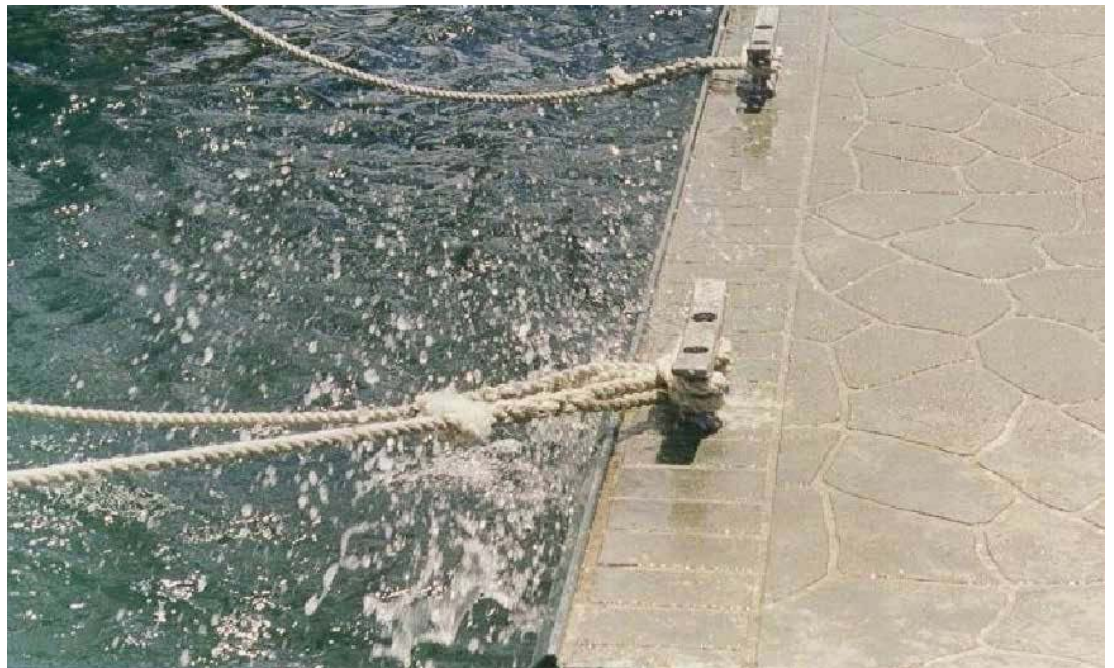
由 530 kg / m^3 (875 lb / in^2) 的水泥以水灰比 0.32 所灌鑄的早強混合水泥。
